## **Ekspertyza techniczna wiatraka i projekt rekonstrukcji skrzydeł**

**Obiekt:** Wiatrak typu holenderskiego

**Adres:** Muzeum Budownictwa Ludowego –  
Park Etnograficzny w Olsztynku.

**Data:** 29 stycznia 2016 r.

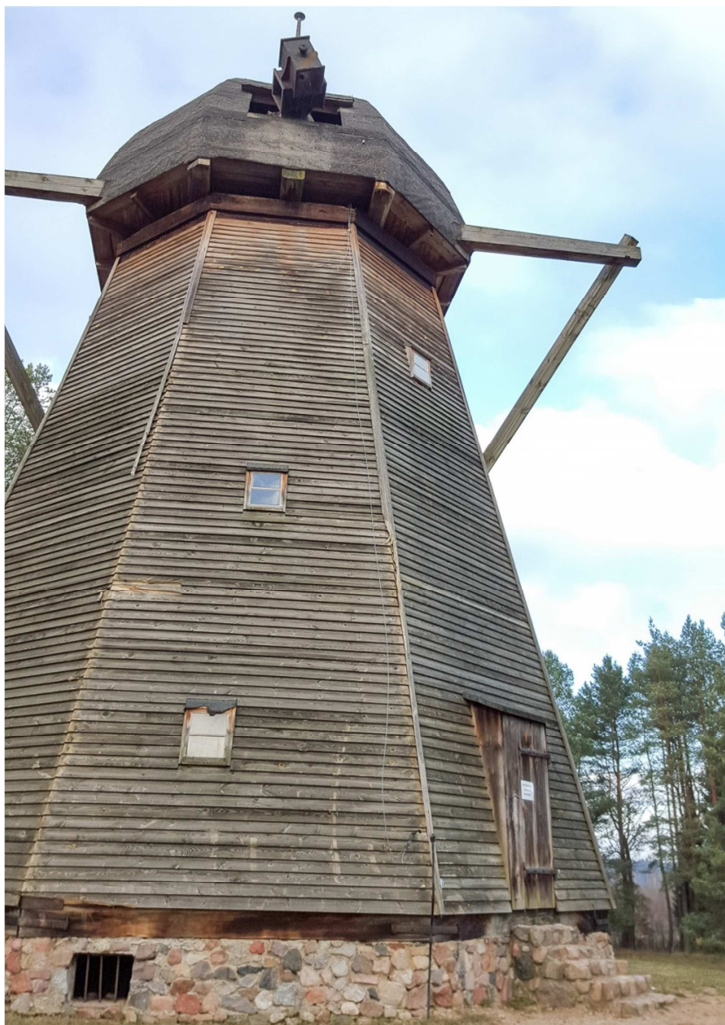
Bezpośrednią przyczyną połamania skrzydeł wiatraka był silny podmuch wiatru, który przełamał bursztyki w miejscu mocowania w żeliwnej głowicy. Łączny ciężar czterech skrzydeł w stanie suchym wynosi 5400 kg. Wyłamanie i upadek pierwszego skrzydła o wadze przynajmniej 1350 kg wywołał między innymi pojawienie się wale skrzydłowym momentu obrotowego nie mniejszego niż 6500 kgm (6,5 Tm). Gwałtowne szarpnięcie spowodowało obrót wału do stanu chwilowej równowagi po utracie pierwszego skrzydła, a przed wyłamaniem następnych. Wadliwie wykonany, drewniany segment stawidła (hamulca) został rozerwany i przyjął kształt odpowiadający krzywiznie obwodu koła palecznego. Spadające skrzydła zerwały część deskowania ścian i uszkodziły daszek jednego z okien.

**Fot.1.** Uszkodzenia poszycia ścian spowodowane przez spadające skrzydła.

Szkieletowa konstrukcja ścian i stropów nie wymaga napraw. Należy dokonać jedynie napraw deskowania. Konieczne jest uzupełnienie zerwanych desek osłaniających dwa narożniki oraz wymiana kilku desek poszycia i daszka jednego z okien. Deski, na których pozostawiono korę i łyko należy starannie strugać do czystego drewna.

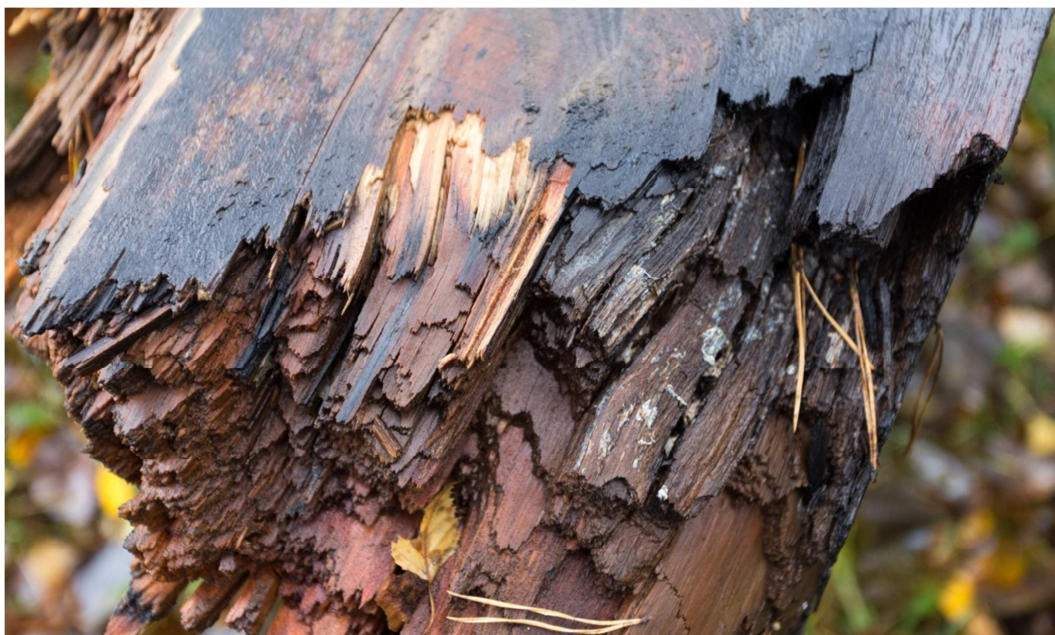
Skrzydła są całkowicie zniszczone. Bursztyki są złamane w połowie. Szpice i miecze także połamane.

Pierwotną przyczyną była niska jakość drewna i brak jego konserwacji. Naturalne pęknięcia promieniowe powstające podczas wysychania elementów drewnianych o dużych przekrojach stwarzają dogodne warunki do wnikania wilgoci i rozwoju grzybów niszczących drewno. W połamanych skrzydłach składowanych w pobliżu wiatraka stwierdzono zaawansowaną korozję biologiczną.

**Fot.2.** Przełom bursztyka ujawnia korozję drewna w sąsiedztwie szczelin.

Skrzydła należy odtworzyć z sezonowanego i certyfikowanego znakiem CE, konstrukcyjnego drewna sosnowego poddanego impregnacji ciśnieniowej. Elementy skrzydeł (bursztyki, szpice, miecze, kliny i listwy) należy wykonać z drewna klasy C30, pozostałe elementy można wykonać z drewna klasy C24. Ponieważ skrzydła będą się obracać i powinny być wyważone, należy szczególną uwagę zwrócić na zachowanie identycznych wymiarów poszczególnych elementów, co umożliwi wyważenie skrzydeł. Dużej dokładności wymaga wykonanie gniazd mieczy – kąt pochylenia sąsiednich mieczy różni się zaledwie o pół stopnia. Jest to warunek prawidłowego uformowania burtnicy i płatnicy skrzydła. Do zamocowania szpic do bursztyków można wykorzystać istniejące okucia po przeprowadzeniu ich konserwacji i uzupełnieniu o stalowe wsporniki instalacji odgromowej. Otwory na sworznie łączące szpice z bursztykami należy dokładnie dopasować do średnicy stalowych sworzni. Szpice wraz z mieczami, listwami i burtnicami należy zmontować w krytym warsztacie. Przed zamontowaniem bursztyków w głowicy wału śmigłowego należy wykonać próbny montaż skrzydeł „na ziemi”, co również pozwoli na wstępne wyważenie statyczne obu par skrzydeł. Skrzydła w stanie całkowicie wykończonym należy zamontować do bursztyków wcześniej osadzonych w głowicy wału śmigłowego.

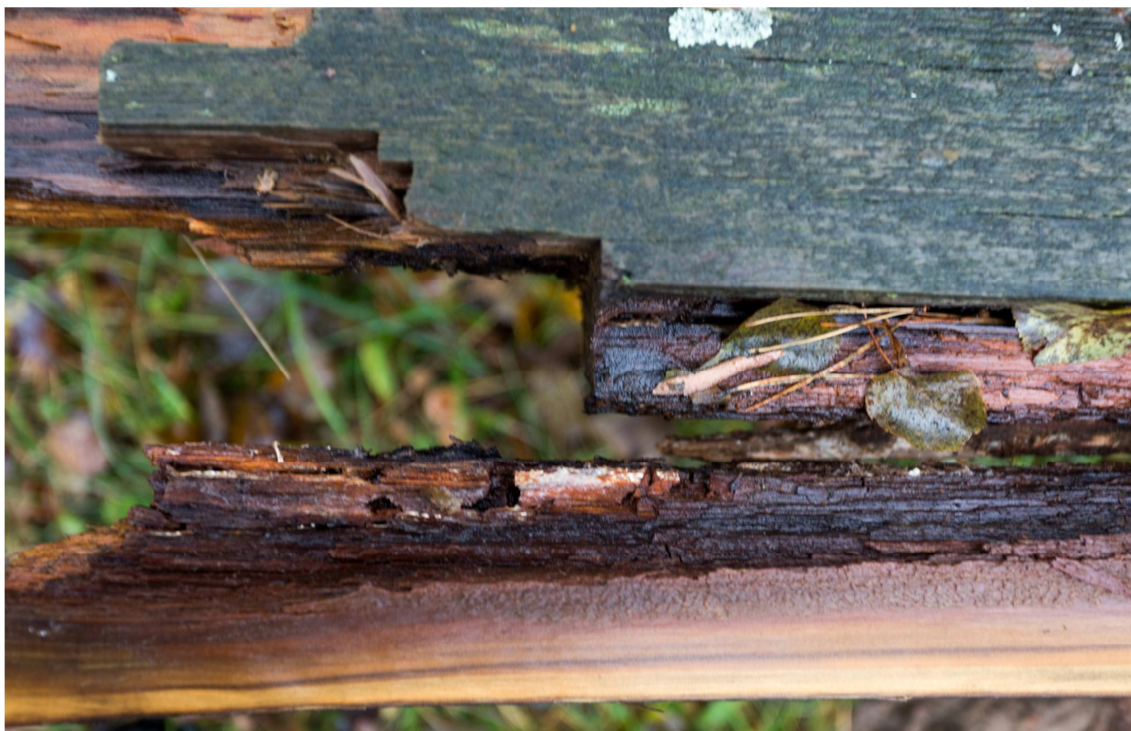
**Fot.3.** Przełom ujawnia korozję drewna szpicy w sąsiedztwie szczelin.

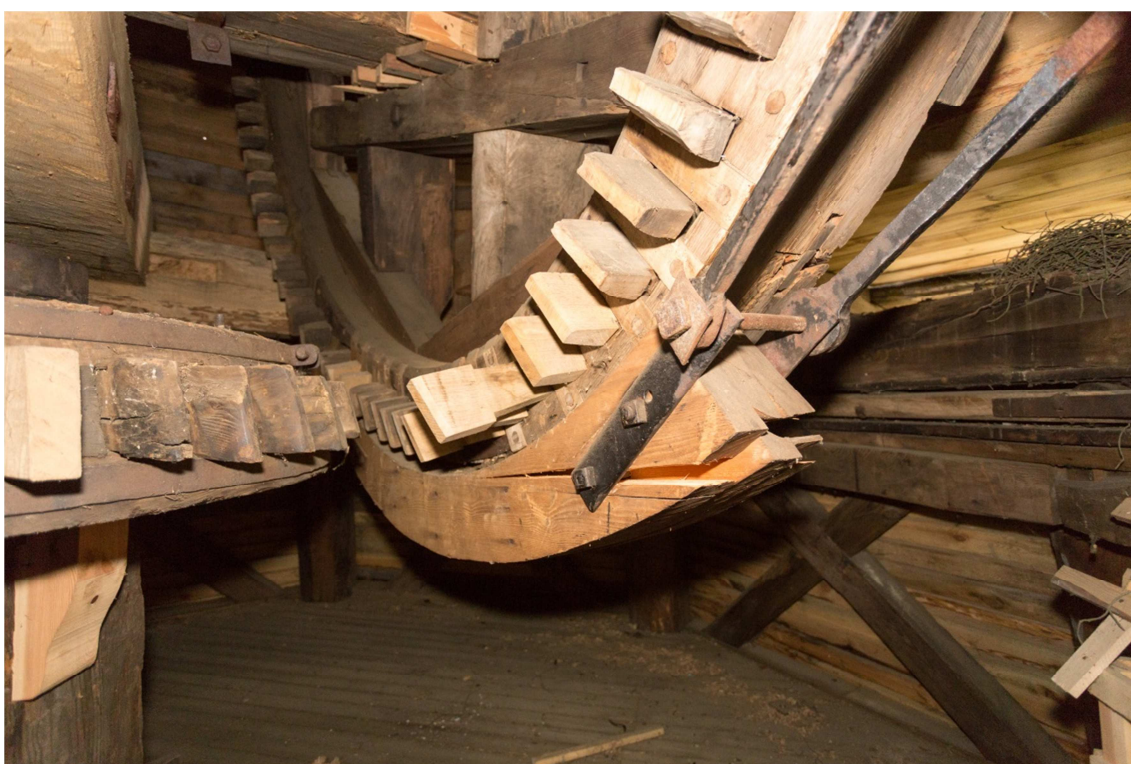
Drewniane segmenty stawidła opasującego koło paleczne są współczesne – nie wszystkie mają kształt dopasowany do obwodu koła palecznego. Stawidło jest częściowo rozerwane. Biczyska brak. W rezultacie prasa zaciskająca stawidło leży bezwładnie uniemożliwiając uwolnienie wału skrzydłowego do zabiegów serwisowych (cykliczne ćwierćobroty). Drewno stawidła i prasy zdrowe.

Pionowy, centralnie usytuowany wał sztorcowy (królewski) jest w dobrym stanie. Osadzony na nim bąk przekazujący napęd z wału krzydłowego (IV poziom) ma tylko część oryginalnych palców - są znacznie wytarte. Nowe palce włożono luzem nie zadając sobie nawet trudu z prawidłowym osadzeniem – niektóre

**Fot.4.** Pęknięty segment hamulca i wypadające nowe zęby koła palecznego.

Po usunięciu klinów zdjąć koło paleczne, które należy poddać niezależnej naprawie polegającej na zespoleniu pęknięć m.in. przez klejenie i kołkowanie. Wszystkie wtórne zęby należy usunąć i wykonać nowe z grabu. Przed montażem zęby należy podgrzać, a ich pracujące końce zanurzyć w gorącym wosku pszczelim możliwie głęboko je nasączając. Zęby należy osadzić zabezpieczając je przed wysunięciem klinami. Identycznie należy naprawić zęby bąka.

Uszkodzone segmenty hamulca opasującego koło pałeczne należy wymienić, a następnie wszystkie starannie wyprofilować, aby przylegały do koła pałecznego na całej powierzchni. Należy zapewnić prawidłowe położenie segmentów hamulca na wirującym kole pałecznym. Zwalnianie hamulca wymaga rekonstrukcji biczyska.

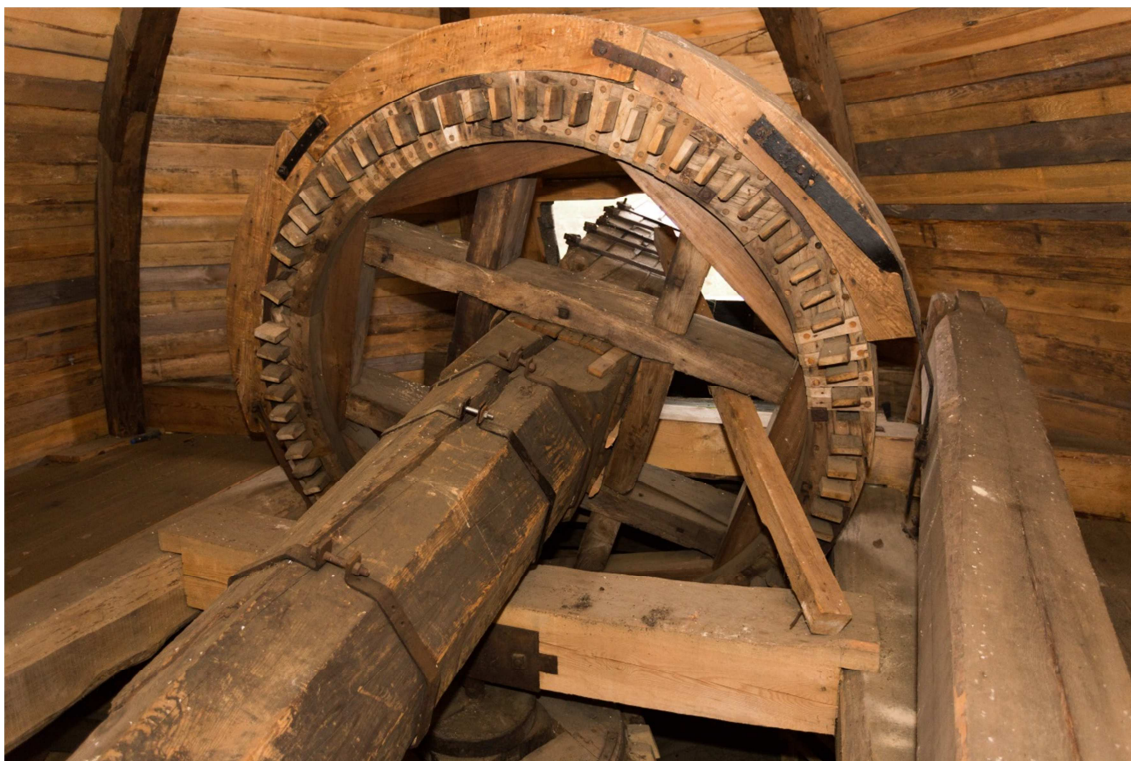
Oryginalny wał skrzydłowy jest pęknięty. Wzdłużne pęknięcie o długości  $\frac{3}{4}$  wału bierze swój początek w krzyżowym nacięciu wykonanym od czoła wału w celu osadzenia żeliwnej głowicy. Oryginalne koło paleczne nosi ślady licznych napraw uszkodzeń powstałych na skutek wyłamania drewnianych palców. Niemal wszystkie palce są współczesne, niewłaściwie wykonane i luźno osadzone bez klinów zabezpieczających palce przed wypadnięciem. Występują liczne i nienaprawione uszkodzenia spowodowane wyłamaniem palców. Żeliwna głowica w dobrym stanie technicznym. Granitowa półpanewka spoczywająca na drewnianej, podwalnicy nie jest uszkodzona. Metalowy czop w tylnym końcu wału spoczywa w żeliwnej półpanewce osadzonej w drewnianej podwalniczce (siodło). Zabezpieczenie przed wypadnięciem czopa z półpanewki jest wykonane z użyciem oryginalnych i wtórnych obejm stalowych ze współczesnymi, ocynkowanymi nakrętkami (sic!).

Nie można wykluczyć, że jedną z przyczyn pęknięcia wału śmigłowego w odległej przeszłości było zaniedbanie regulacji czterech obejm wału skrzydłowego, który w miejscu osadzenia żeliwnej głowicy był znacznie osłabiony i również narażony na zmienne warunki atmosferyczne. Drugą przyczyną mogło być nieprawidłowe uformowane wycięć, w których osadzono głowicę dźwigającą skrzydła o wadze sześciu ton (wraz z zapierzeniem).

**Fot.5.** Wzdłużne pęknięcie wału śmigłowego. Z prawej strony prasa zaciskająca hamulec.  
Fot. Marek Kowalczyk 2015-11-10

Uwolniony wał należy rozłożyć na części i oczyścić. Pęknięcie należy zespolić przez klejenie w zaciskach i kołkowanie. Żeliwną głowicę należy odrdzewić i pomalować – kolor do uzgodnienia z zamawiającym. Po

zespoleniu wału z głowicą i kołem pałecznym należy całość wyważyć eliminując ewentualny mimośród wieńca zębatego.

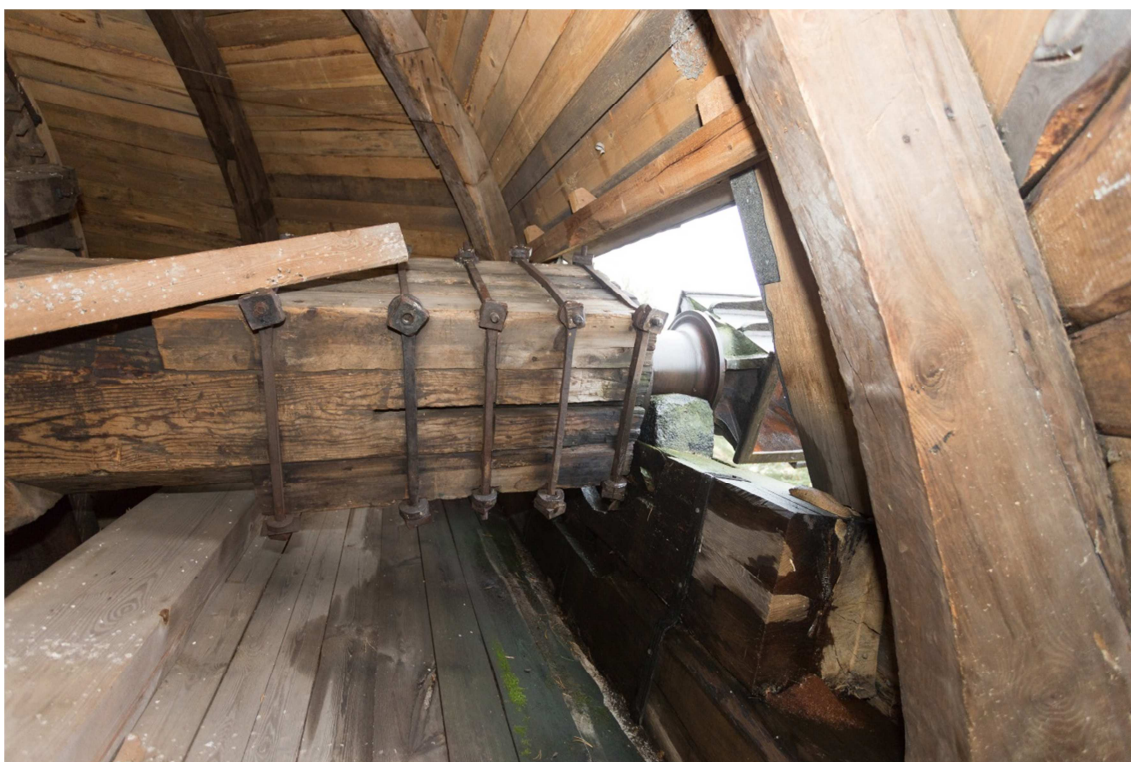
**Fot.6.** Silne zawilgocenie podwalnicy.  
Fot. Marek Kowalczyk 2015-11-10

Równocześnie z naprawą wału należy wymontować granitową półpanewkę oraz zaatakowaną przez korozję biologiczną drewnianą podkładkę z wyciętym gniazdem półpanewki. Element ten należy wymienić na impregnowany ciśnieniowo i ponownie zamontować półpanewkę, na której należy ułożyć płat świńskiej skóry ze szczecina. Zapewni to obrót wału śmigłowego bez nadmiernego tarcia.
