## OPIS PRZEDMIOTU ZAMÓWIENIA DLA CZĘŚCI II w zakresie odtworzenia trzech budynków gospodarczych w zagrodzie chłopa litewskiego z Pempen

1. Niniejszy dokument określa wytyczne do opracowania dokumentacji projektowej odtworzenia 3 brakujących budynków gospodarczych w zagrodzie chłopa litewskiego z Pempen (obecnie Pempiai na Litwie) na terenie MBL-PE w Olsztynku, tj.: piwnica nr 3, stodoła nr 4 oraz stajnia nr 5.

MBL.BL.271.8.2020

Załącznik nr 4 do SIWZ

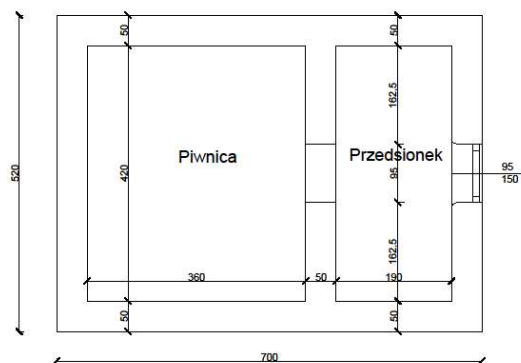
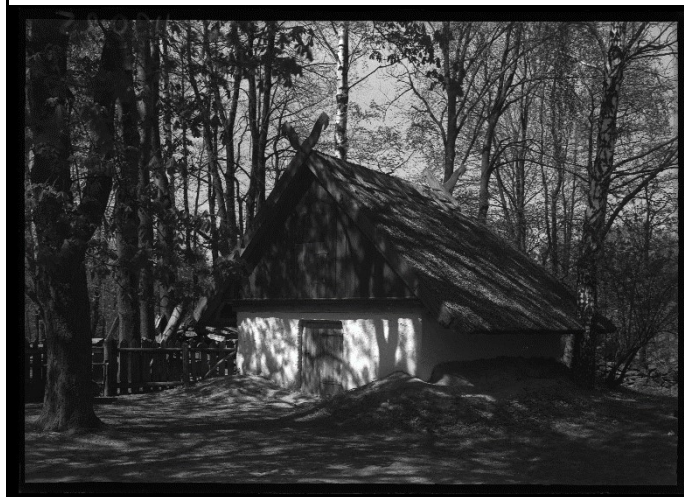
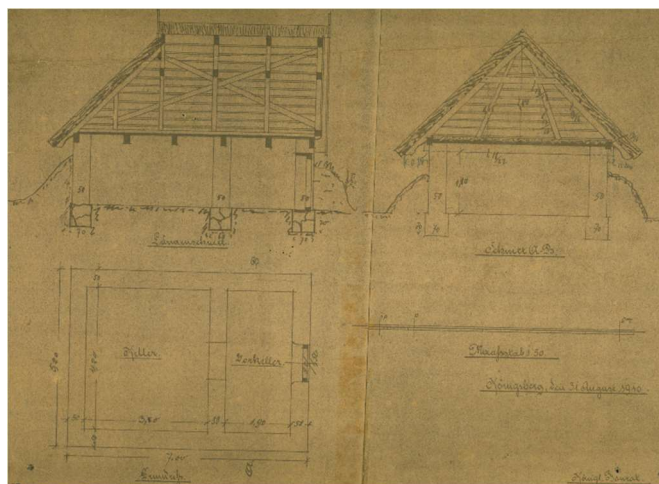
## Rzut piwniczki

Plan piwnicy, widok i przekrój

- 1) **sytuacja:** piwnica usytuowana była za spichlerzem-klecią, obok stodoły. Zwrócona była ścianą szczytową do spichlerza-kleci a ścianą kalenicową do ściany szczytowej stodoły. Wejście do piwnicy prowadziło poprzez drzwi w ścianie szczytowej z podwórza od strony południowej. Wymiary: długości 7 m, szerokości 5,20 m i wysokości 5,20 m,

- 2) **materiał, konstrukcja:** ściany piwnicy wzniesione były na kamiennej podmurówce, murowane z cegieł wykonanych z gliny i sieczki, suszonych na słońcu, na zewnątrz do wysokości  $\frac{3}{4}$  przysypane były ziemią, (dla utrzymania wewnątrz stałej temperatury). Posadzka wykonana była z kamieni otoczaków, strop był drewniany belkowo- deskowy. Więźba dachowa była krokwiowa, drewniana wzmocniona wzdłuż połaci dachu wiatrownicami. Dach był trójspadowy kryty trzcina, wzdłuż kalenicy wzmocniony był „lalkami” z trzciny. Szczyt dachu od strony podwórza zdobiony był śparogiem w kształcie końskiej głowy,

- 3) **rzut:** na planie prostokąta,
- 4) **bryła:** zwarta, jednokondygnacyjna, częściowo ukryta w ziemi,
- 5) **elewacje:** ściana szczytowa nad wejściem oszalowana była pionowo deskami. Wejście do piwnicy zamykały wrota jednoskrzydłowe, deskowe, osadzone na kutych zawiasach pasowych,

- 6) **wnętrze:** składało się z dwóch pomieszczeń: przedsionka i piwnicy. Dodatkowo magazynowe poddasze dostępne było ze ściany szczytowej.

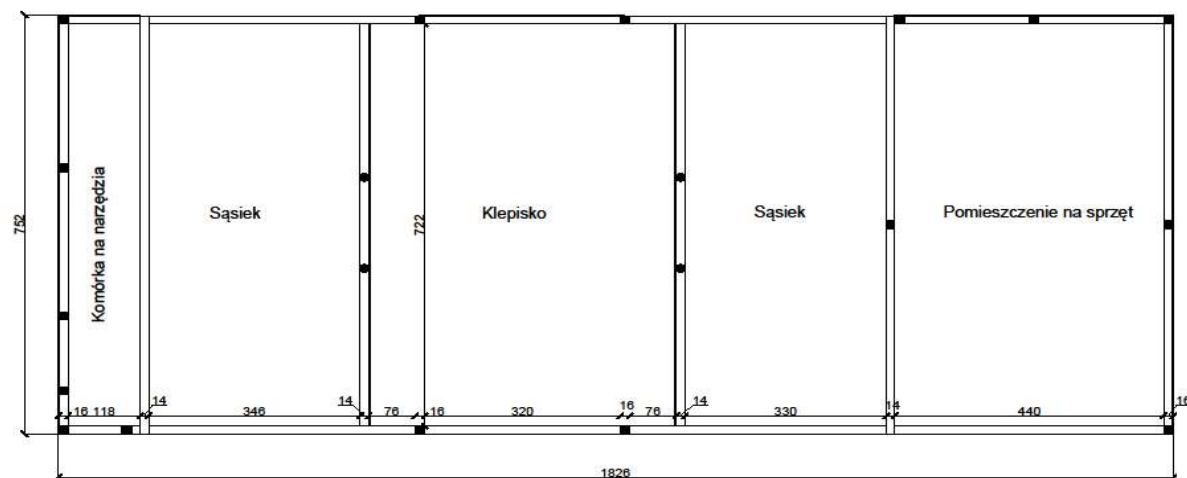
Plan stodoły, widok i przekrój

- 2) **wymiary:** długości 18,26 m, szerokości 7,52 m i wysoki na 7,80 m,
- 3) **materiał, konstrukcja:** wzniesiona była na kamiennej podmurówce. Ściany z obrobionych ręcznie bali w konstrukcji wieńcowej, łączone były w narożach na „jaskółczy ogon”. Więźba dachowa była drewniana krokwiowa, wzmocniona wzdłuż wiatrownicami. Wewnątrz konstrukcja oparta była na rzędzie słupów prostopadłych do kalenicy z zastrzałami. Dach był czterospadowy, naczółkowy, kryty trzcina, wzdłuż kalenicy wzmocniony był „lalkami” z trzciny. Okapy dachu wysunięte były przed lico ścian na odległość ok. 120 cm. W połaci frontowej dachu nad wrotami do przejazdu wydzielony był pulpityowy okap, nieco wyższy od dachu, umożliwiający wjazd do wnętrza furze siana. Szczyty dachu zdobione były wyciętymi z deski śparogami w kształcie końskich głów,

- 4) **rzut:** budynek na planie prostokąta,
- 5) **bryła:** zwarta, jednokondygnacyjna, wolnostojąca,
- 6) **elewacje:** przejazd w ścianie frontowej i tylnej zamknięty był dwuskrzydłowymi wrotami deskowymi, na kutych zawiasach pasowych. Do pomieszczenia od strony zachodniej prowadziły wrota jednoskrzydłowe,

- 7) **wnętrze:** układ jednotraktowy, pięciopodziałowy z jednym przejazdem i dwoma sąsiekami po bokach. Od strony zachodniej w poprzek stodoły wydzielone było jedno pomieszczenie szerokości 1,5 m, przeznaczone na sieczkę, uprząż i drobny sprzęt. Do pomieszczenia tego prowadziły oddzielne wrota jednoskrzydłowe znajdujące się w ścianie od strony podwórza. W przejeździe stodoły było klepisko. Po stronie wschodniej stodoły znajdowało się otwarte od strony podwórza pomieszczenie przeznaczone na wozy i sprzęt rolniczy.

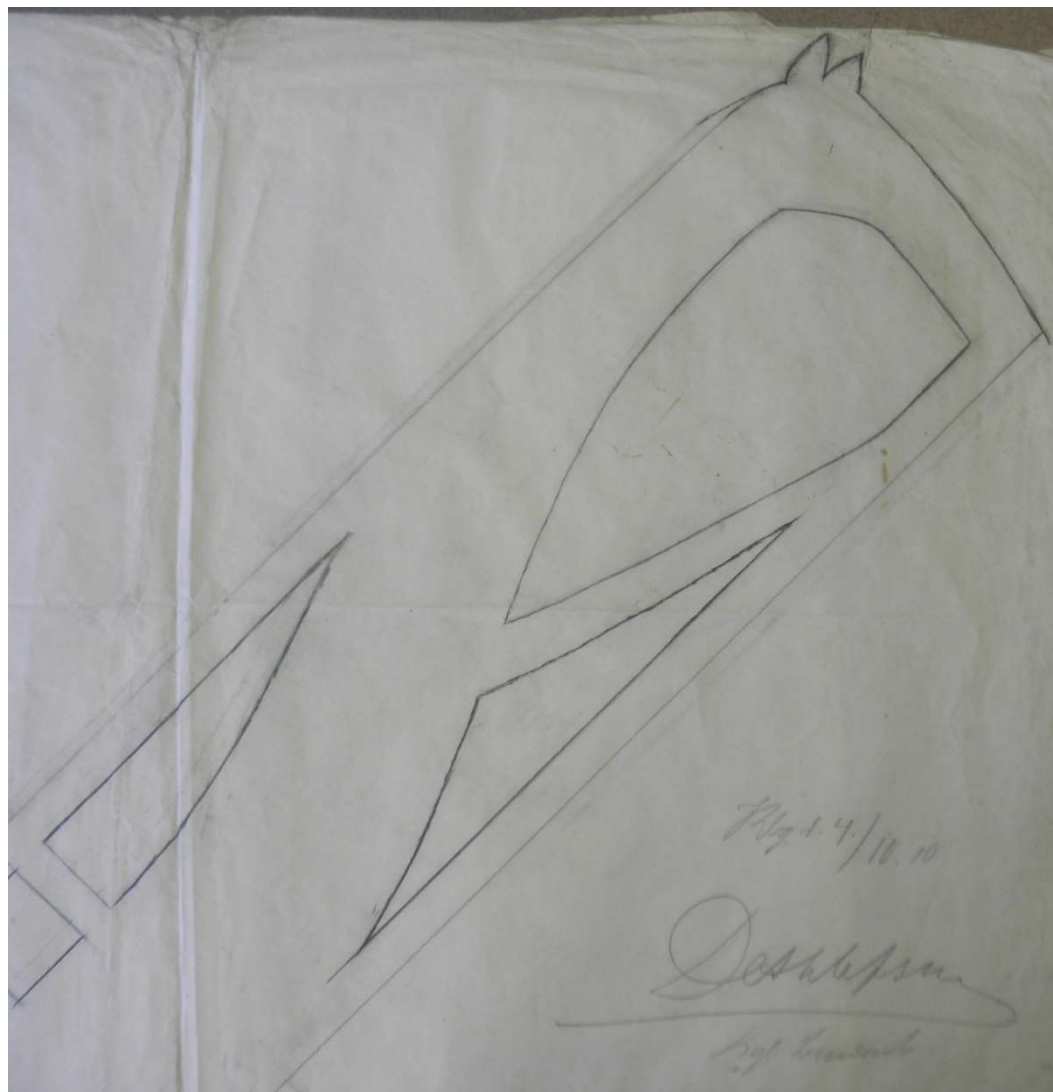
Śparóg w kształcie „końskiego łba”

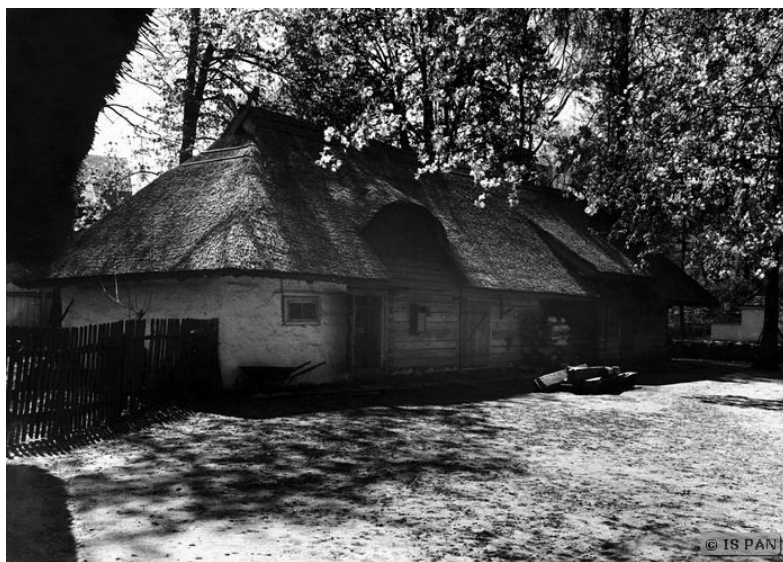
Widok stajni w muzeum w Królewcu

- 1) **sytuacja:** usytuowana była po stronie wschodniej domu mieszkalnego, prostopadle do niego, zamykała podwórze gospodarcze od wschodu,
- 2) **wymiary:** boki długości 21,5 m, szerokości 5,70 m i wysokości do kalenicy 5,75 m,

- 3) **materiał i konstrukcja:** budynek wzniesiono na kamiennej podmurówce. Ściany z obrobionych bali w konstrukcji wieńcowej, łączone były na narożach na „jaskółczy ogon”. Część budynku od strony północnej murowana była z cegły wyrabianej z gliny z dodatkiem sieczki, suszonej na słońcu i tynkowanej. Więźba dachowa krokwiowa wzmocniona była podłużnie wiatrownicami. Dach był czterospadowy, o zaokrąglonych krawędziach z otworami w naczółkach, kryty trzciną. Wysunięte przed lico ścian okapy dachu na odległość ok. 120 cm., przeznaczone były do ochrony drobnego sprzętu rolniczego. W połaci frontowej dachu, nad podjazdem wydzielony był pulpitowy okap, nieco wyższy od dachu, co ułatwiało rozładunek fury siana. Nad wejściem do części murowanej w połaci dachu znajdował się otwór zwany „powieką”, przez który wrzucano siano do magazynowej części poddasza. Otwór ten zamykano dwuskrzydłowymi drzwiami. Poszycie dachu wzdłuż kalenicy wzmocniały „lalki” z trzciny. Szczyty dachu zdobiły śparogi w kształcie końskich głów,

- 4) **rzut:** na planie wydłużonego prostokąta,
- 5) **bryła:** zwarta, budynek, parterowy z poddaszem przeznaczonym na składowanie siana,
- 6) **elewacje:** w elewacji tylnej i w ścianach szczytowych było brak otworów. W ścianie od strony podwórza znajdowało się oddzielne wejścia dla koni, bydła i owiec. Wrota były jednoskrzydłowe, deskowe na zawiasach pasowych, kutyh. Podjazd był otwarty bez wrót i nie był przejezdny,

- 7) **wnętrze:** jednotraktowe, czteropodziałowe. W części murowanej znajdowało się pomieszczenie dla owiec, do którego prowadziły wrota w ścianie od strony podwórza. Pomieszczenie to doświetlał niewielki otwór okienny. Obok znajdowało się pomieszczenie dla bydła i chlew, do którego prowadziły wrota od strony podwórza. Podjazd wydzieliał stajnię dla koni, którą usytuowano w południowej części budynku. Z podjazdu wrzucano siano do magazynowej części na poddaszu.

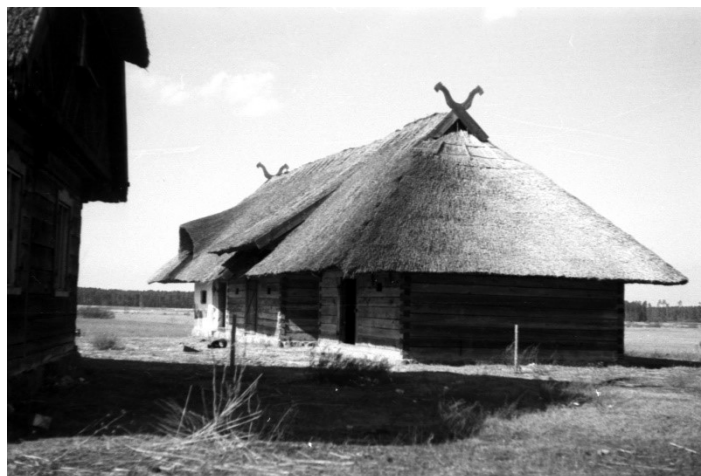
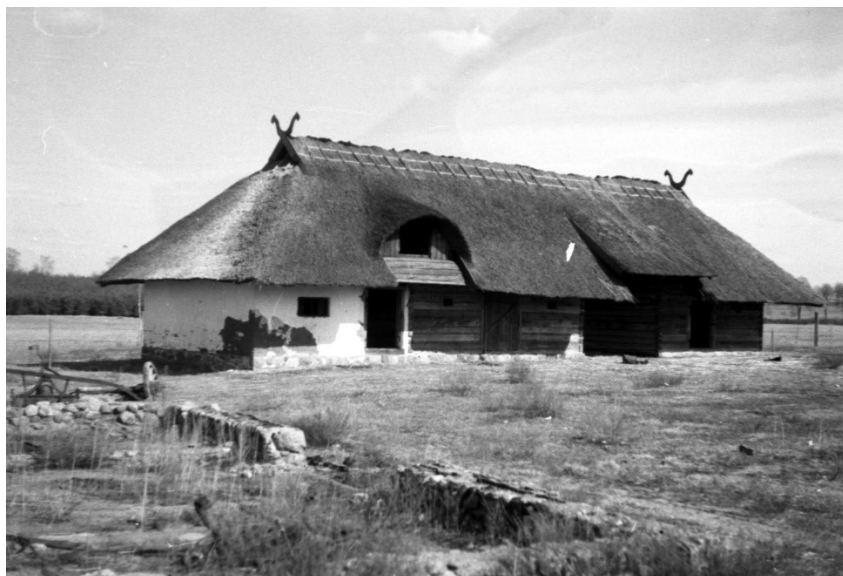
Widok stajni w muzeum w Olsztynku

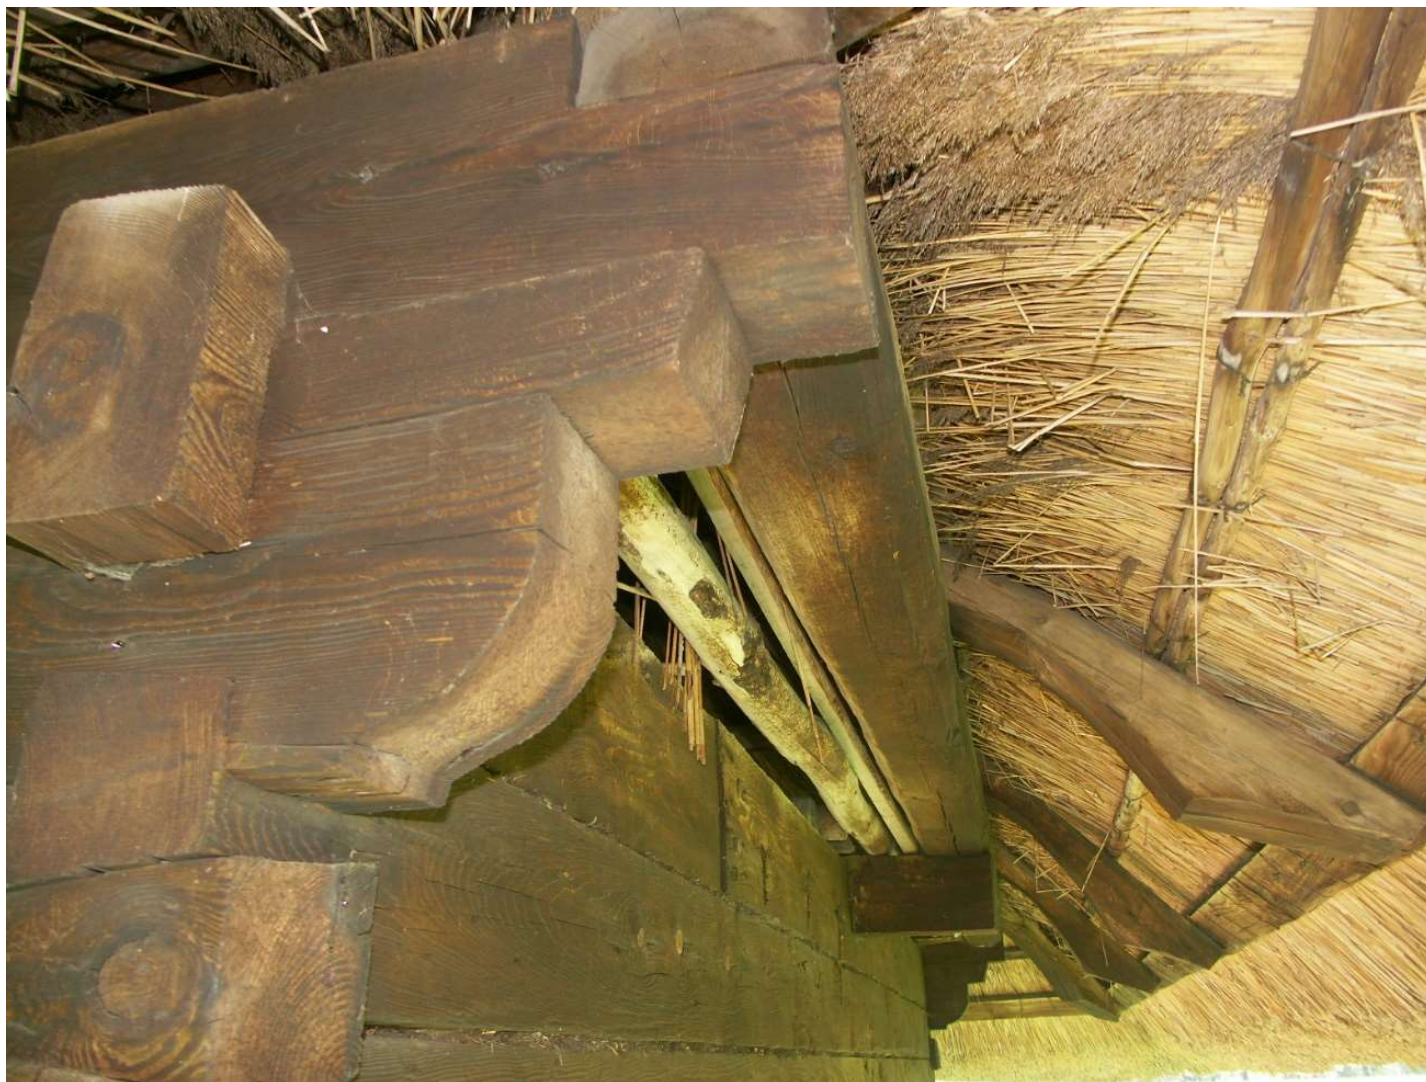
Suszarnia z Pempen, przykład konstrukcji dachu z wysuniętym okapem

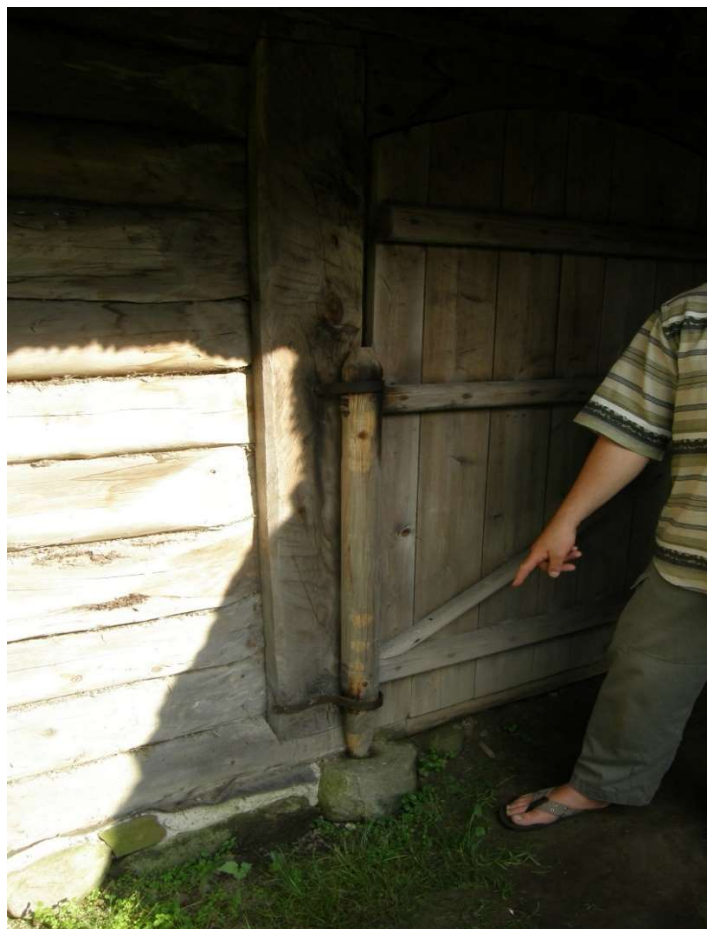
Widok na detal osadzenia wrót, oryginalny kamień zachował się za chałupą z Pempen
