**OPIS PRZEDMIOTU ZAMÓWIENIA DLA CZĘŚCI II**  
**w zakresie odtworzenia budynku mieszkalnego w litewskiej zagrodzie rybackiej z Gilge**  
**oraz translokacji na terenie tej zagrody budynku stajni z Gilge**

1. Niniejszy dokument określa wytyczne do opracowania dokumentacji projektowej odtworzenia brakującego budynku mieszkalnego w litewskiej zagrodzie rybackiej z Gilge (obecnie Matrosowo w obwodzie kaliningradzkim, Rosja) na terenie MBL-PE w Olsztynku oraz do translokacji na terenie tej zagrody budynku stajni rybackiej z Gilge.

Załącznik nr 5 do SIWZ

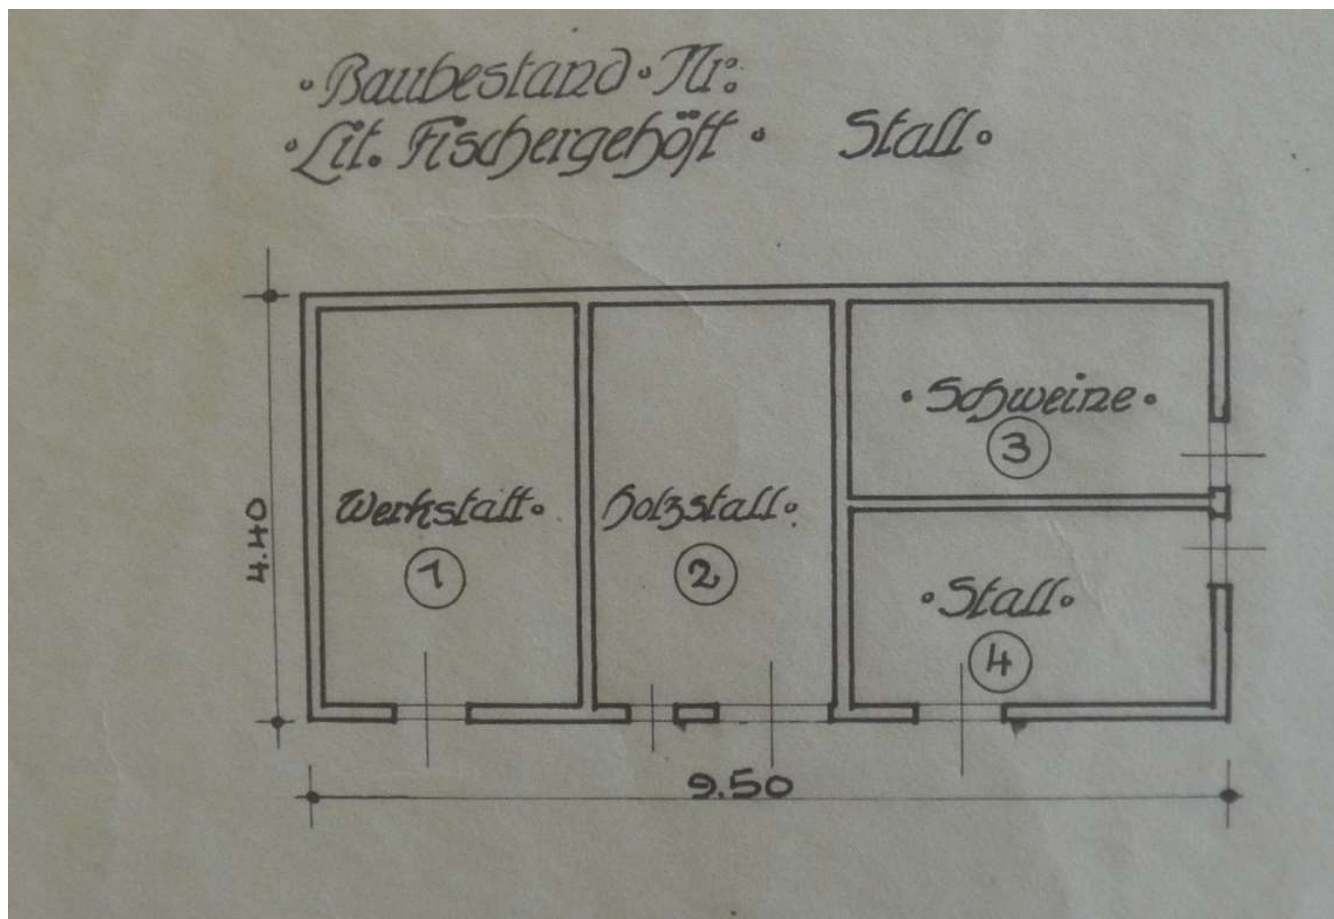
1. Warsztat
2. Drewutnia
3. Świnie
4. Stajnia

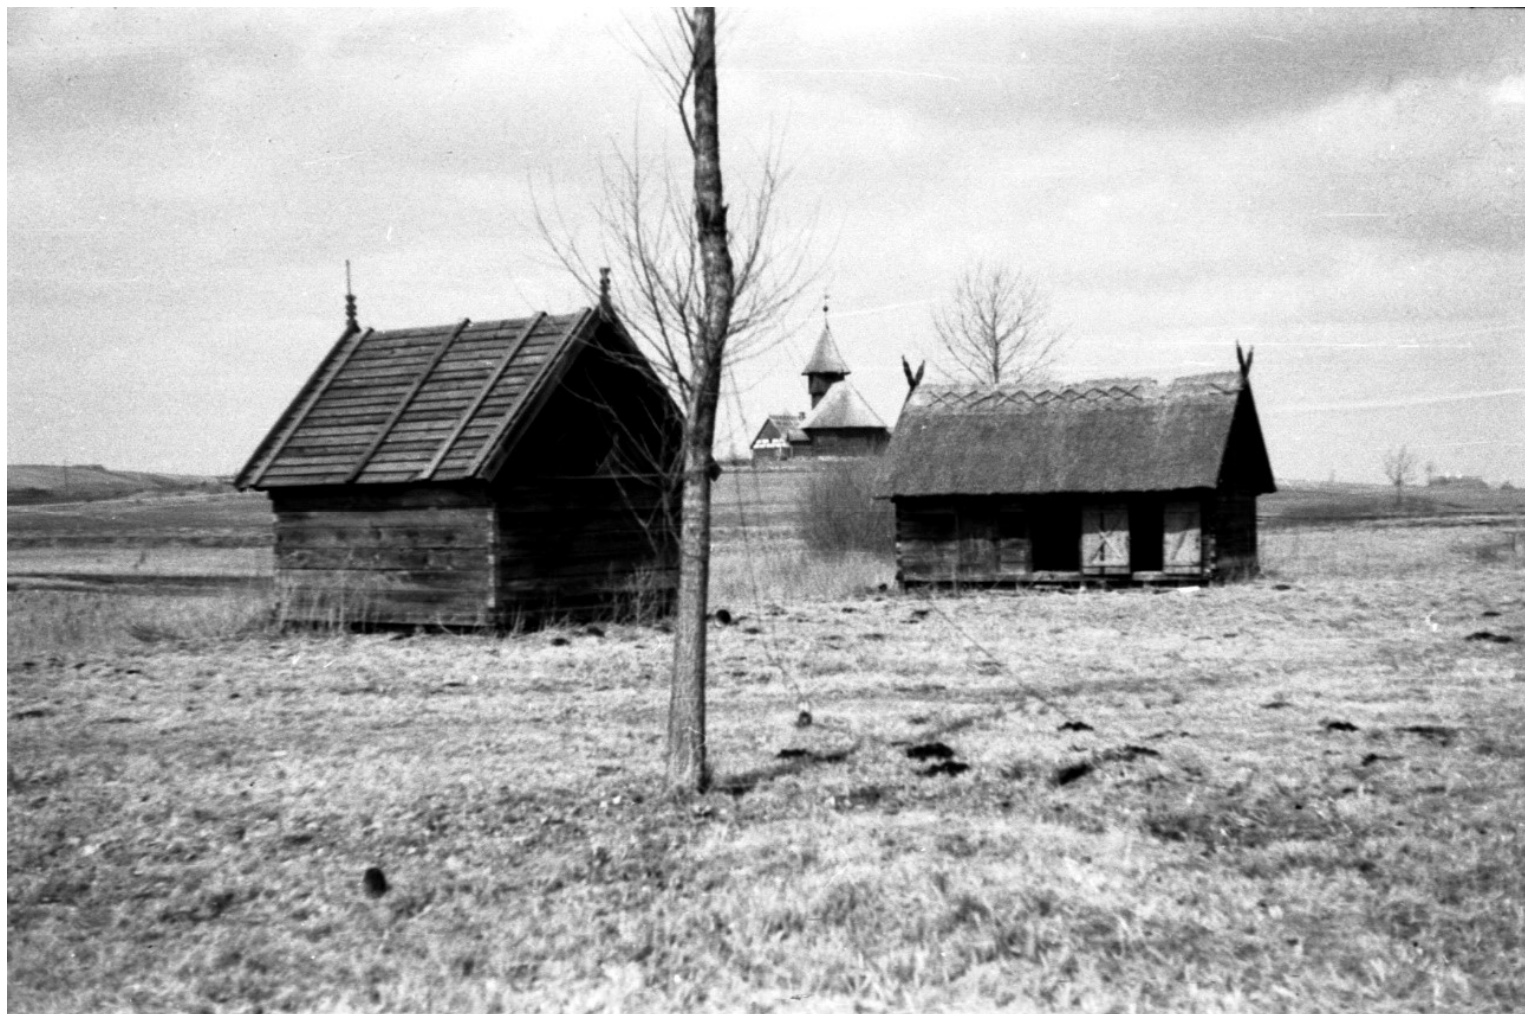
Pierwotne położenie wędzarni i stajni w MBL w Olsztynku

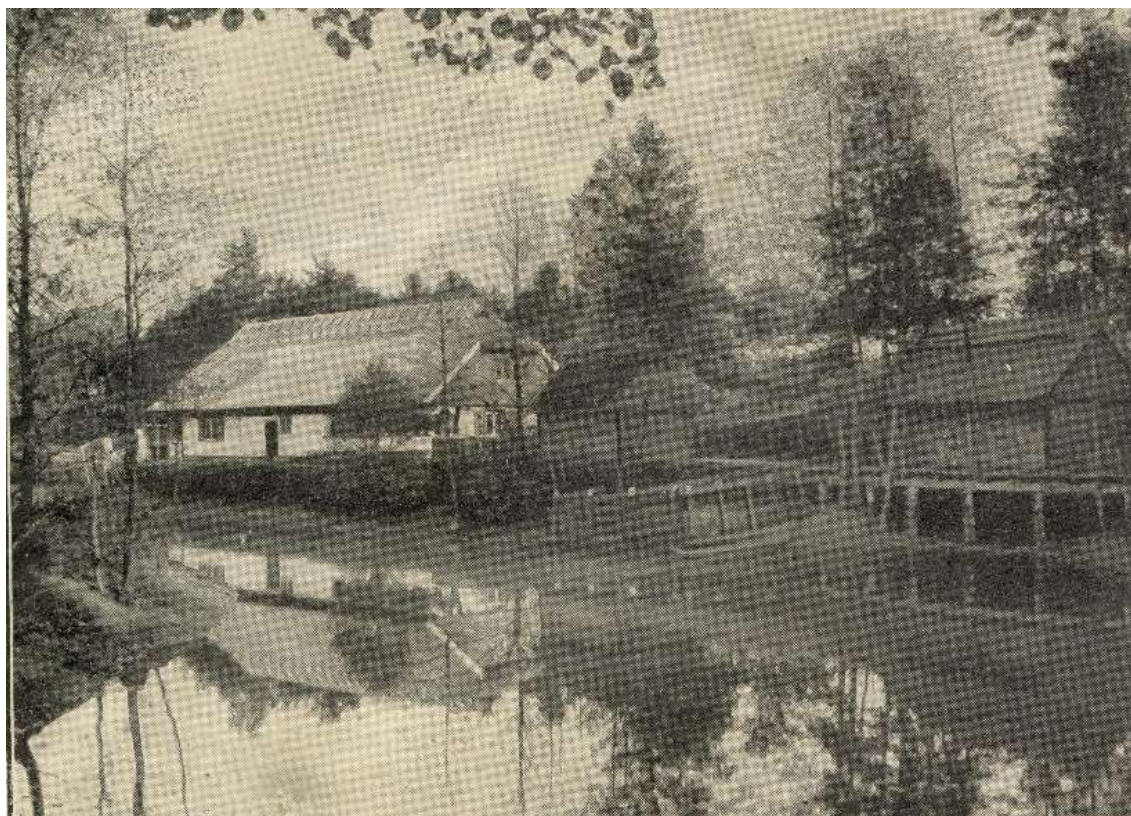
Zagroda rybacka w muzeum królewieckim

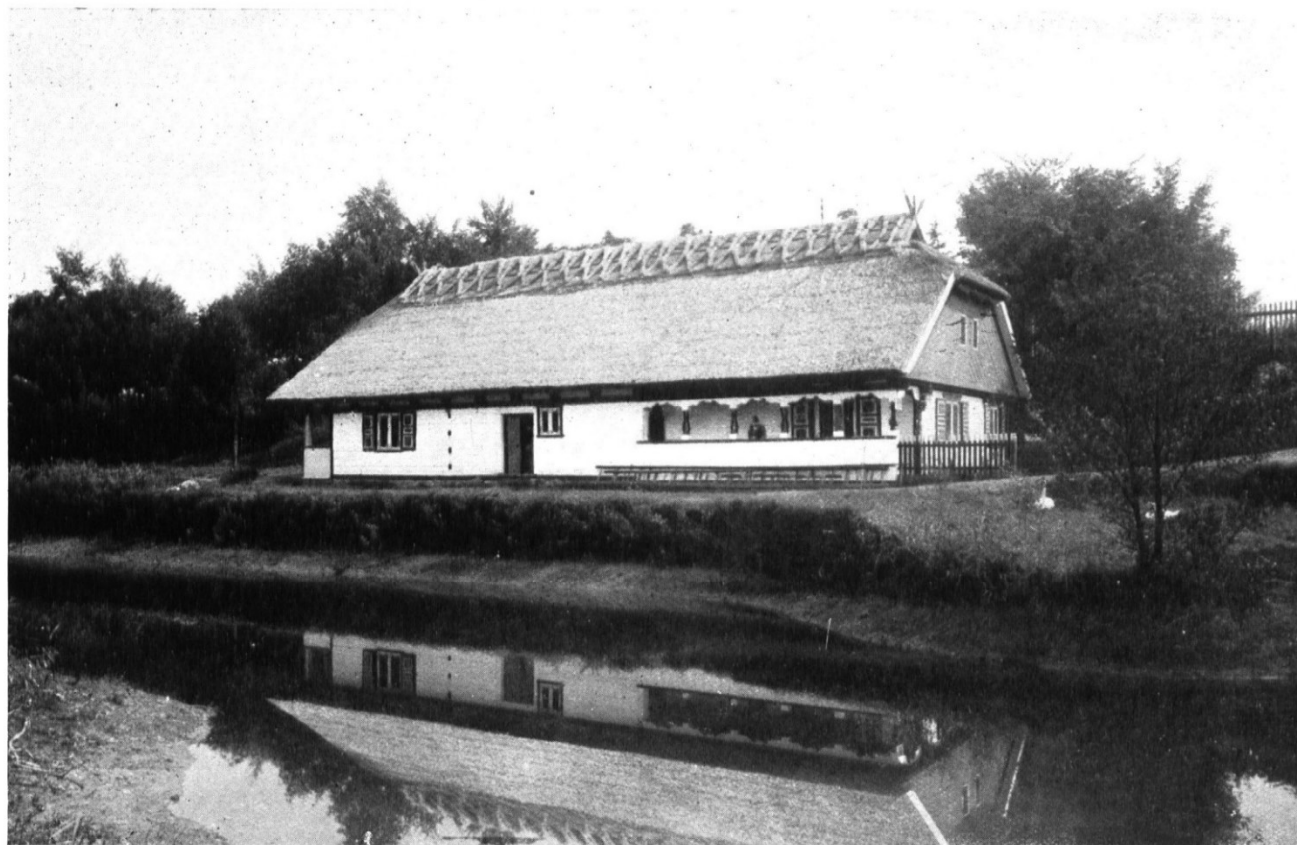
Abb. 197. Litauisches Fischerhaus  
Königsberg, Freilichtmuseum

Chałupa rybacka w kółewieckim muzeum

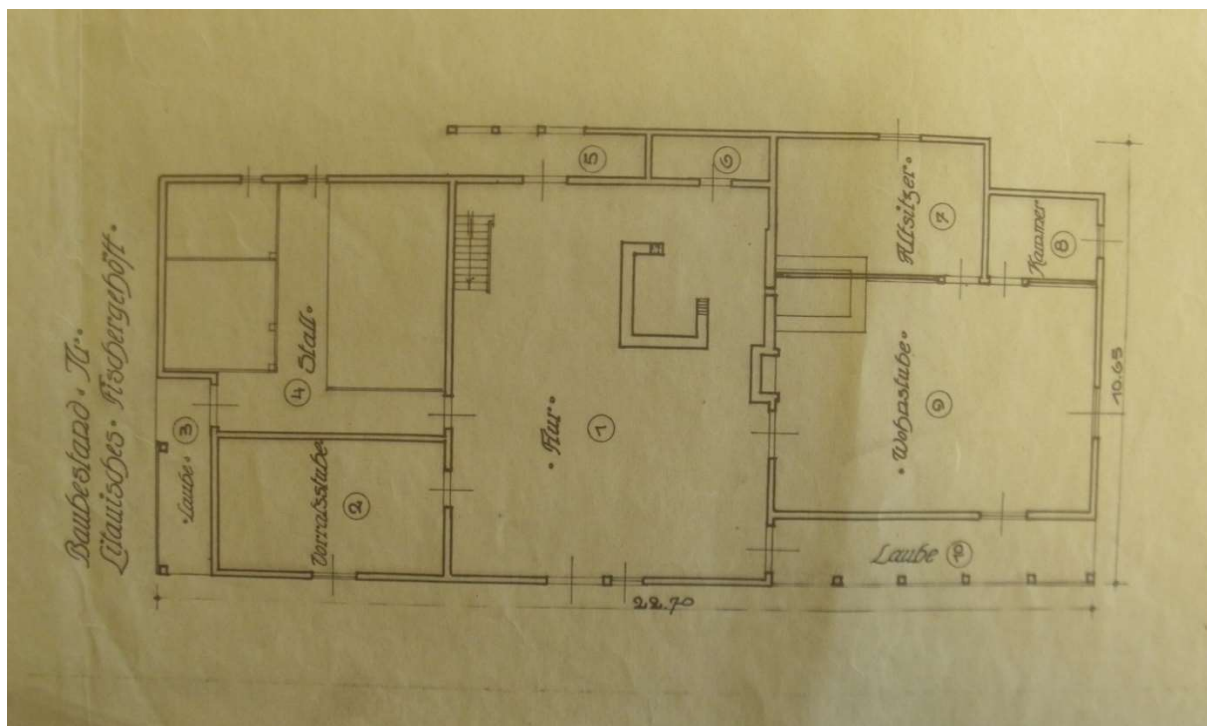
Litewski dom rybacki

1. Duża sień z otwartym paleniskiem
2. Pomieszczenie gospodarcze
3. Podcień
4. Stajnia
5. Podcień
6. Pomieszczenie gospodarcze
7. Izba dziadków
8. Spiżarnia
9. Izba mieszkalna gospodarzy
10. Podcień

- 4) **rzut:** budynek na planie prostokąta, trójdzielny z dużą sienią przelotową na osi, z podcieniami: narożnym, szczytowym i przy dłuższej ścianie,
- 5) **bryła:** zwarta, jednokondygnacyjna, wolnostojąca,

- 7) **wnętrze:** jednotraktowa sień na osi mieściła otwarte palenisko, po obu stronach sieni znajdowały się pomieszczenia o funkcji mieszkalnej i gospodarczej, które należy odtworzyć wg. zamieszczonego rzutu. W sieni polepa gliniana i odtworzone odkryte palenisko. Podłogi deskowe białe. Stropy belkowo- deskowe,
- 8) **wyposażenie:** chałupa będzie przeznaczona do ekspozycji muzealnych.

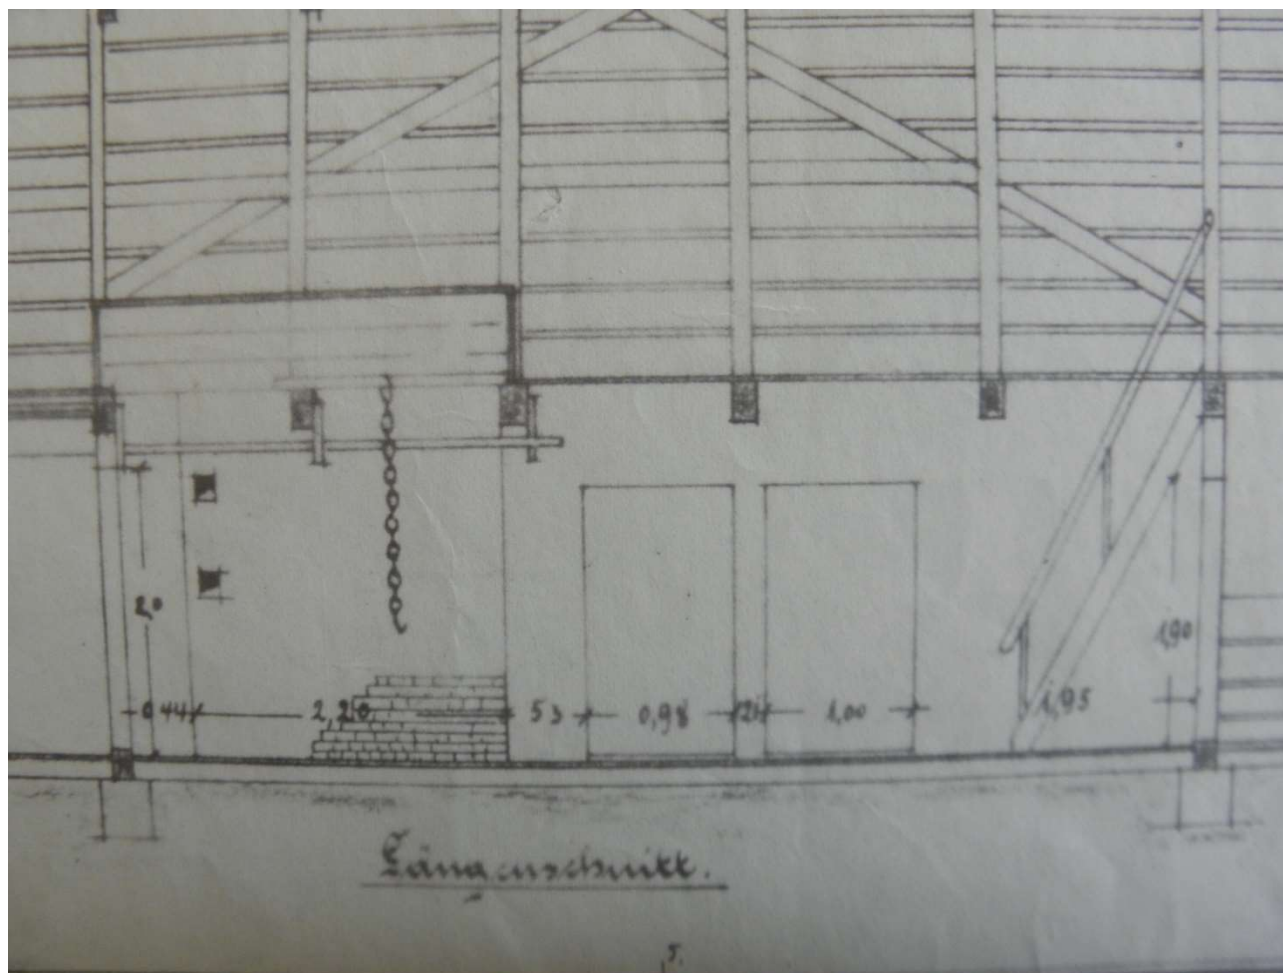
Przekrój podłużny widok na otwarte palenisko w sieni

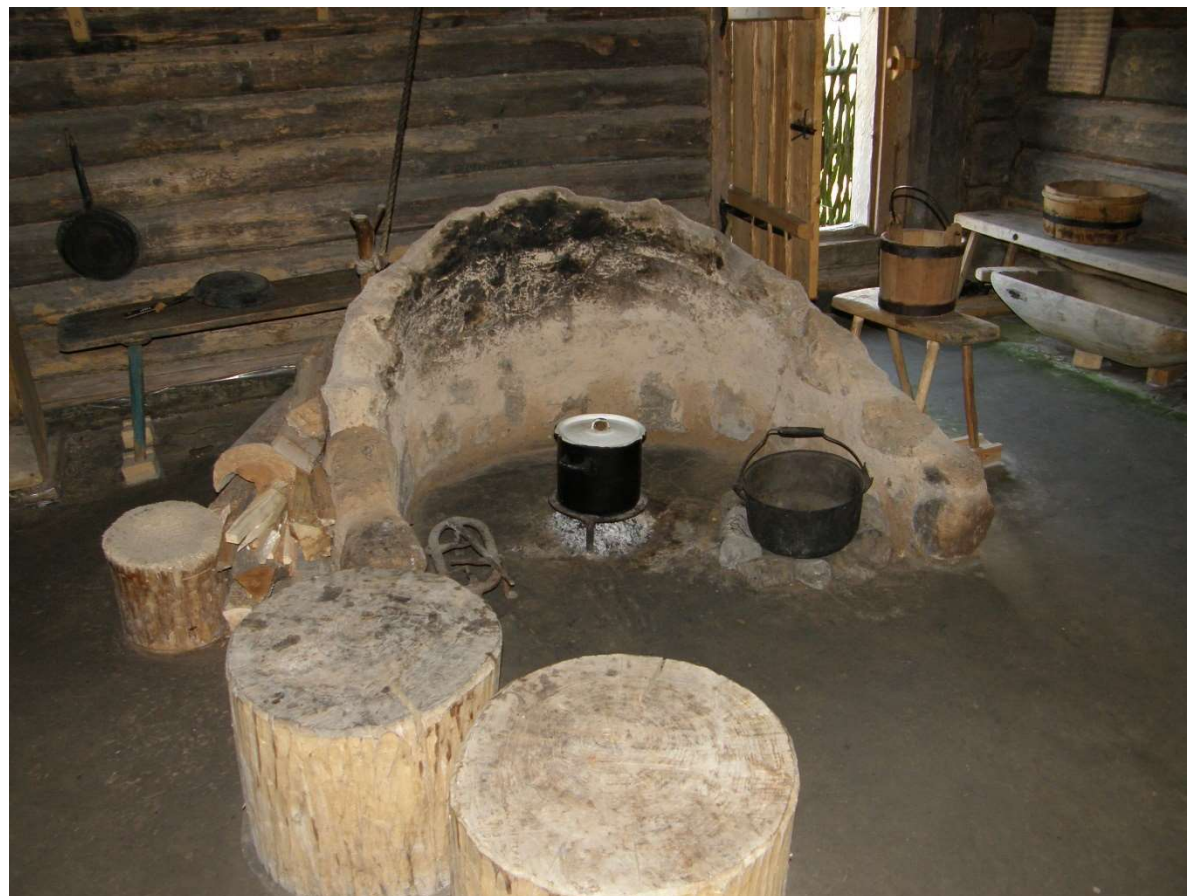
Otwarte palenisko w chacie z dachem dymnikowym, skansen w Rumszyszkach na Litwie

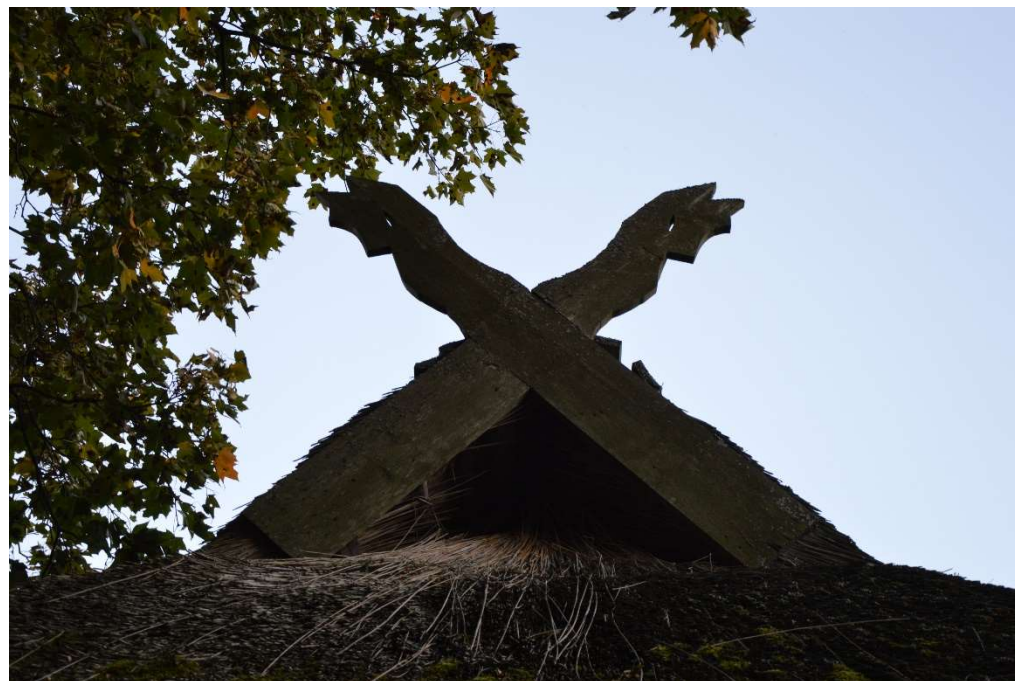
Neringa – šparogi w kształcie końskich łbów

- 1) **sytuacja:** chałupę planuje się posadowić nad stawem, szczytowo do drogi,
- 2) **wymiary:** długości 22,70 m, szerokości 10,63 m,
- 3) **materiał, konstrukcja:** podmurówka z kamieni polnych, otoczek o nieobrobionym licu. Ściany domu były budowane z obrobionych ręcznie bali w konstrukcji wieńcowej, łączonych w narożach na „jaskółczy ogon”. Więźba dachowa była drewniana krokwiowa, wzmocniona wzdłuż wiatrownicami. Dach był dwuspadowy, naczółkowy, kryty trzciną, z otworami dymnikowymi w szczytach, wzdłuż kalenicy wzmocniony „lalkami” z trzciny. Okapy dachu wysunięte były przed lico ścian. Ściany szczytowe szalowane były deskami o układzie wertykalnym. Szczyty dachu zdobione były wyciętymi z deski śparogami w kształcie końskich głów,
